## 平成 15 年（2003 年）十勝沖地震に対する測地部の取り組み The Response of the Geodetic Department of GSI to the Tokachi-oki Earthquake in 2003

### 測地部

Geodetic Department

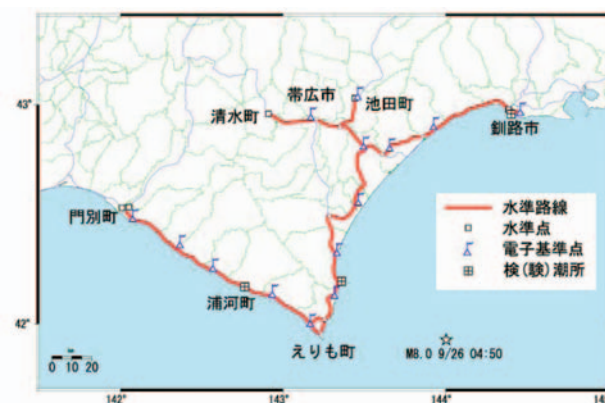
図－1 現地緊急調査地域図

2003 年 9 月 26 日の十勝沖地震時に、機動観測課の職員 5 名は、火山変動測量のため北海道駒ヶ岳周辺に滞在中で、さらに機動観測課長も指導のため現地に滞在していた。翌 27 日、機動観測課職員 2 名から構成される緊急調査作業班が編成され、現地に進入した。作業班は、測地部災害対策管理本部と連絡を密に行い、水準路線の状況、電子基準点の状況及び道路状況等について随時報告を行った。この緊急調査では、9 月 30 日までの間に、水準路線 481km、電子基準点 10 点の調査を行った（図－1）。

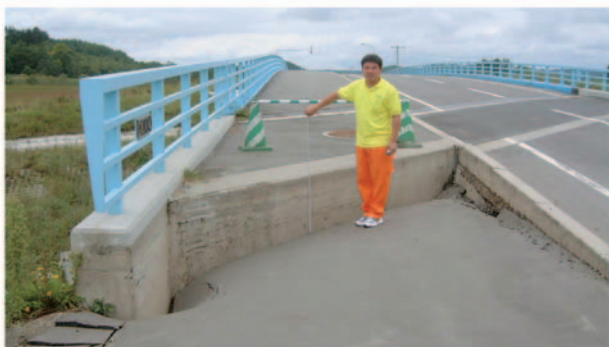
緊急調査の結果、日高・十勝地方の国道において、歩道の陥没（写真－1）や一部の時間帯で通行止めがあるものの、水準測量作業実施にあたっては影響が小さいと判断することができた。また、調査した電子基準点には傾斜等の異常はみられなかった。

写真－1 歩道部分に段差が生じた橋（豊幌町付近）

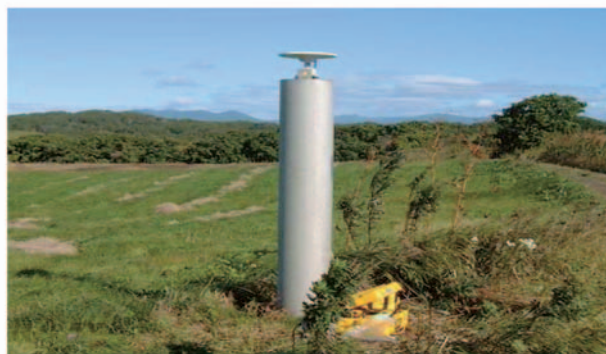
写真－2 地殻変動観測点「浦河5」。GPSアンテナの設置誤差を抑えるため、ピラーを設置している。

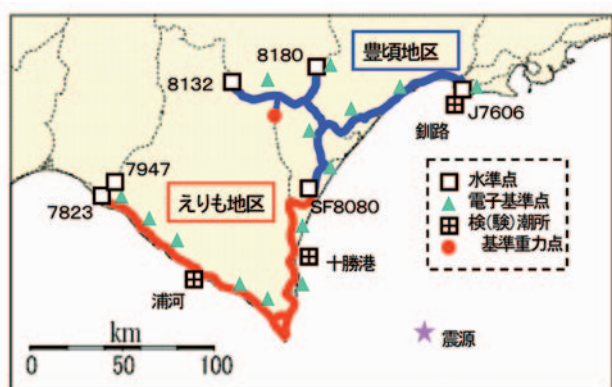
図－5 十勝沖地震に伴う水準測量実施路線図

作業地域は、今回の地震で震度6弱を記録した北海道十勝・日高地方を中心に、釧路市から帯広市、豊頃町を経由して門別町に至る水準路線である（図－5）。全体の観測距離は481kmで、作業は豊頃地区（240km）、えりも地区（241km）の2地区に分けて実施した。この観測路線の中には、地殻変動の総合的な様相を捉えるため、近隣の電子基準点、検（験）潮所及び基準重力点への取付水準測量路線も含まれている。

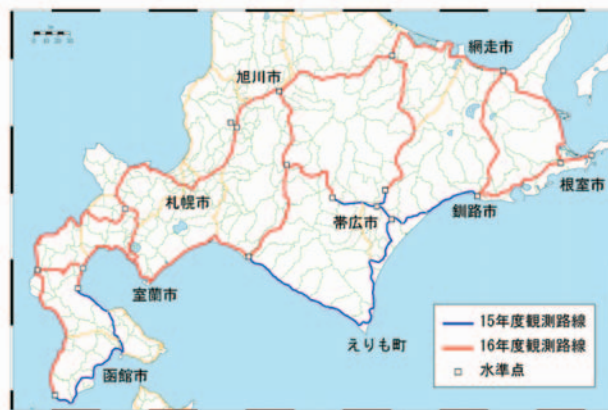
図－9 2004 年度水準測量実施路線計画図

2004年度においても、十勝沖地震に伴う広域の上下変動を把握するとともに、水準点成果の精度・正確さを保つため、2003年度に実施した水準路線以外の北海道中央部・東部・西部地域の水準路線2,069kmについて、高精度三次元測量を実施することになっている(図－9)。
