# 山形県月山周辺における SAR 干渉画像を用いた地すべりの検出 Landslides Movement Detection Using SAR Interferometry Image in Mt. Gassan Area, Yamagata Prefecture

測地部 鈴木 啓・雨貝知美・森下 遊

Geodetic Department Akira SUZUKI, Tomomi AMAGAI and Yu MORISHITA

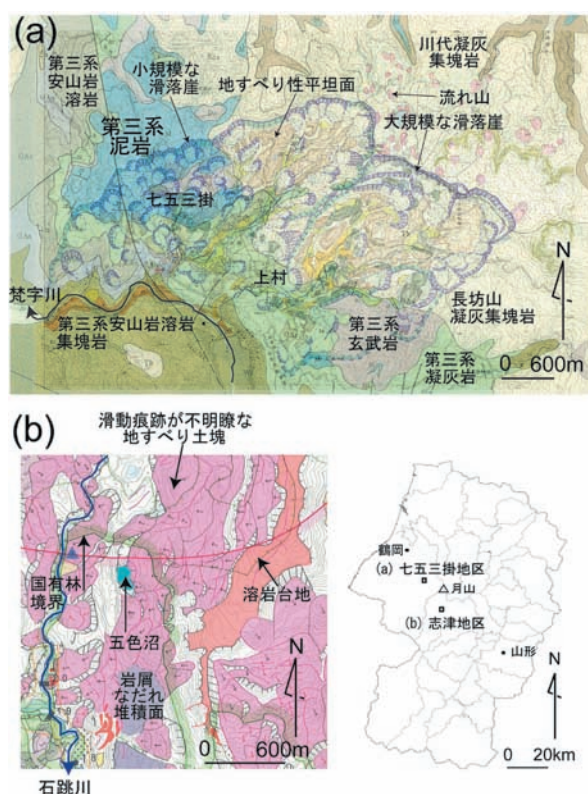
図-1 対象地区の地形、(a)七五三掛地区、(b)志津地区、右下：対象地区の位置図。(a)の背景の地質図と(b)の微地形分類は、それぞれ、山形県商工労働部商工課(1979)、国土交通省新庄工事事務所(2002)による。

対象地区は、山形県月山（標高 1,984m）の南麓と西麓に位置する、七五三掛地区と志津地区（図-1 右下の挿図参照）である。図-1 (a) のとおり、七五三掛地区は梵字川北岸の大規模地すべり地帯の中央付近に位置し、斜面は主に南西を向いている。また、本地区周辺には小規模な地すべりが多数分布している。なお、七五三掛地区近傍の上村地区では、1906～1910 年と 1935 年に大規模な地すべりが生じていた（経済企画庁、1964）。

志津地区は、図-1 (b) の微地形分類図に示すよう

に石跳川東岸の既存の地すべり地帯に位置し、斜面は主に西向きである。また、五色沼を境として、その斜面上方と斜面下方には移動痕跡が不明瞭な別々の地すべり土塊がいくつか見られる。

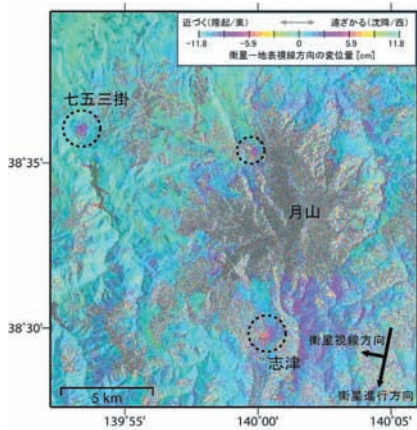
図－2 月山周辺の SAR 干渉画像  
(2006/04/27-2007/04/30)

表－1 に示した南行軌道の SAR 干渉画像をそれぞれ図－2, 3 に示す. 約 1 年間のペアでは, 残雪の影響のため月山山頂付近は, 干渉してないため, 変動の有無を確認できない. しかし, その影響の少ない月山の麓では, 地すべり性的地表変動を示す位相変化が数ヶ所で確認できる (図－2 の破線部). また, さらに長期間 (約 2 年間) の干渉ペアでは, 月山山頂付近でも明瞭な地すべり性的地表変動が検出されている (図－3 の破線部). 一方, 北行軌道の SAR 干渉画像 (図－4) は, 南行軌道に比べて干渉性が良くないが, 七五三掛地区や志津地区では, 地表変動と思われる位相変化が確認できる. この結果から, 干渉 SAR を利用した地すべり監視の主な利点は, 広範囲を面的にかつ人の立ち入りが困難な地域についても地表変動域を把握できることが挙げられる.

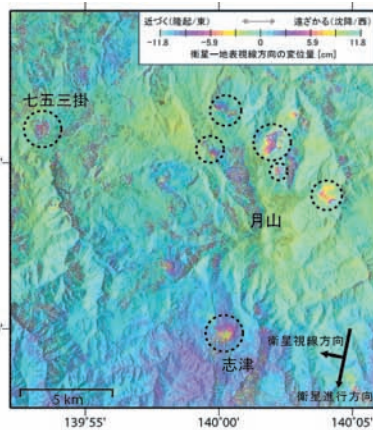
図－3 月山周辺の SAR 干渉画像  
(2006/09/12-2008/09/17)

再活動し, 融雪時期の春先にかけて地すべり被害が拡大した. そこで, 2009 年 2 月以前の干渉ペア (表－1) で, 最も基線長が短い約 2 年間の SAR 干渉画像 (図－3) の七五三掛地区周辺に地形分類図 (空中写真により地すべり地形を判読) を重ね合わせた結果を図－5 に示す. 干渉 SAR によって, この期間に検出した変動域は, 地形分類図の地すべり地形の滑落崖と概ね一致し, 土塊が衛星から遠ざかる方向 (西向き/沈降) に, 少なくとも約 6～7 cm 変動したことが確認できる. しかし, 2009 年 2 月下旬に亀裂が多数発生した地域は, 干渉 SAR で検出した変動域の西側の地すべりブロック (図－5 の白破線部) であり, 雪解け以降もこの周辺の被害が最も大きかった (中里ほか, 2009). 以上の結果より, 干渉 SAR

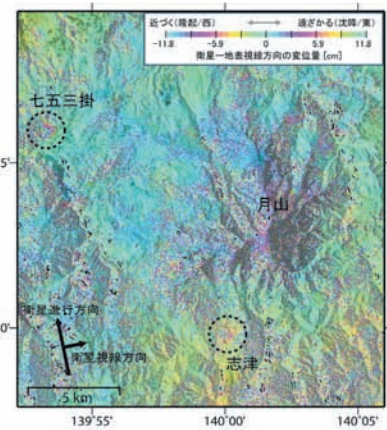
図－4 月山周辺の SAR 干渉画像  
(2006/06/06-2008/10/12)

干渉 SAR では、衛星から地表への視線方向の変位量を計測するため、単独では変動の方向（東西・南北・上下）を特定することができない。しかし、2 方向以上からの SAR 干渉画像を合成することにより東西方向・上下方向へ分離することが可能となる (Fujiwara et al., 2000)。また、南北方向については、衛星視線方向と直交する方向のため感度がなく、変動量を検出することができないといった短所もある。そこで本稿では、北行軌道と南行軌道（2 方向）の解析結果を利用し、被害前に検出された地表変動について 2.5 次元解析を行った。2.5 次元解析に使用する解析結果は、南行軌道と北行軌道の解析期間をある程度一致させた方が望ましいため、図一 3 と図一 4 の約 2 年間の解析結果を利用した。

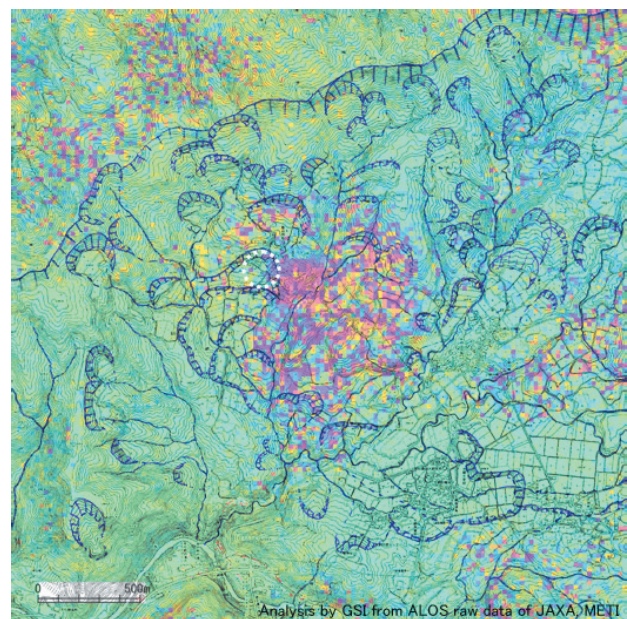
図－5 図－3 の七五三掛地区を拡大し, 地形分類図と重ね合わせた図 (青線: 滑落崖, 白破線: 地すべり被害が顕在化し始めた地点)

で検出されていた地すべりブロックと 2009 年 2 月以降に被害をもたらした地すべりブロックは、異なることが示唆される。

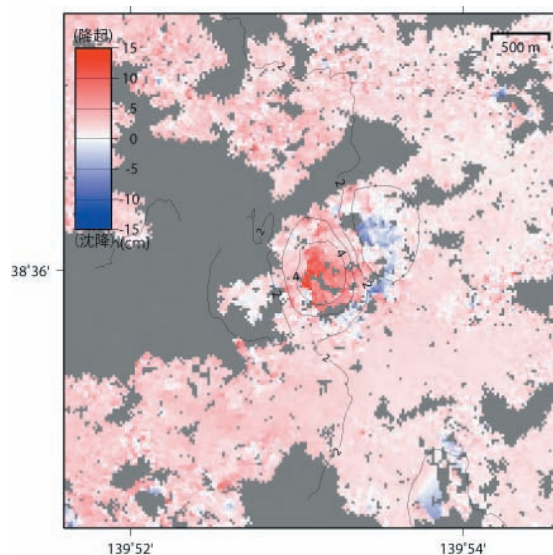
図一 6 七五三掛地区の 2.5 次元解析結果  
（上下成分）

その結果、上下方向には地すべりの形跡を示す馬蹄形の変動が数 cm 見られ（図一 6）、東西方向では、干渉 SAR で検出されていた地すべりブロックの全域で西向きへ約 9 cm の変動が確認できた（図一 7）。この地すべりブロックの全体的な西向きへの変動が、西隣に位置する地すべりブロック（2009 年 2 月以降に再活動）に何らかの影響を与えたことも考えられるが、更なる検討が必要である。

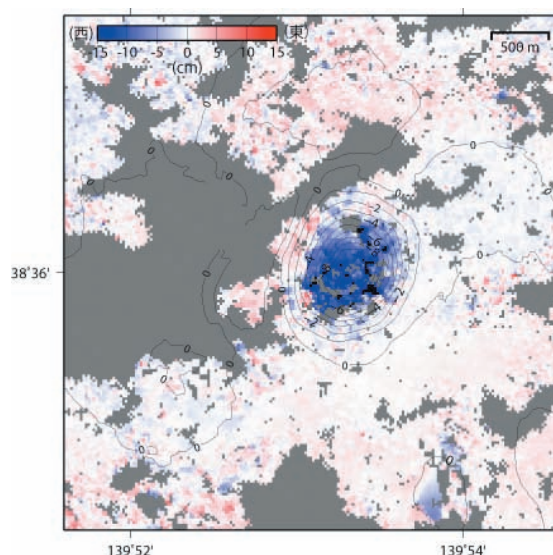
図一 7 七五三掛地区の 2.5 次元解析結果  
（東西成分）

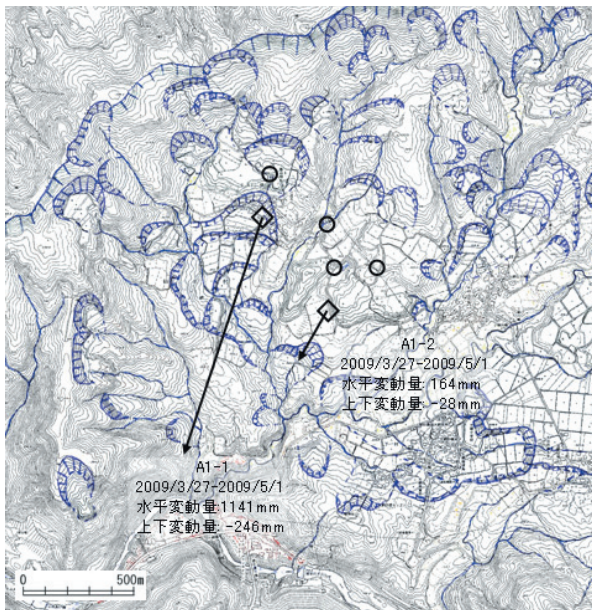
図－8 七五三掛地区の GPS 観測結果（新庄河川事務所  
の観測による）

GPS 観測点◇：2009 年 3 月下旬から観測

GPS 観測点○：2009 年 6 月中旬から観測（変動量が数  
cm のため、ベクトル未表示）

新庄河川事務所は、地すべりの被害に即応し、2009 年 3 月下旬から GPS 観測点を 2 点設置し、2009 年 6 月現在ではさらに GPS 観測点を 4 点追加し、地すべり変動の監視を実施している。ここで 3 月下旬に設置された A1-2 点は、国土地理院から新庄河川事務所への情報提供により、干渉 SAR で検出されていた変動域に設置されることになった。次に、新庄河川事務所から提供された GPS 観測結果のうち、特に変動量の大きかった期間の観測点の結果を図一 8 に示す。A1-1 点では、3 月下旬から約 1 ヶ月間で南南西の方向に 1 m 以上変動し、上下方向には約 25 cm 沈降していることが観測されている。この最も変動の大きかった A1-1 点の周囲（写真一 1）では、被害が拡大したため 5 月以降観測は中止された。また、A1-2 点は、2006 年以降の干渉ペアにおいて変動を捉えていた地域であるが、約 1 ヶ月間で南南西方向に約 16 cm 変動し、3 月以降変動速度が速くなったことがわかる。しかし、6 月以降では、設置された全ての GPS 観測点において、変動量が約 1～2 cm であったことから、地すべりの活動が落ち着いてきたと判断され

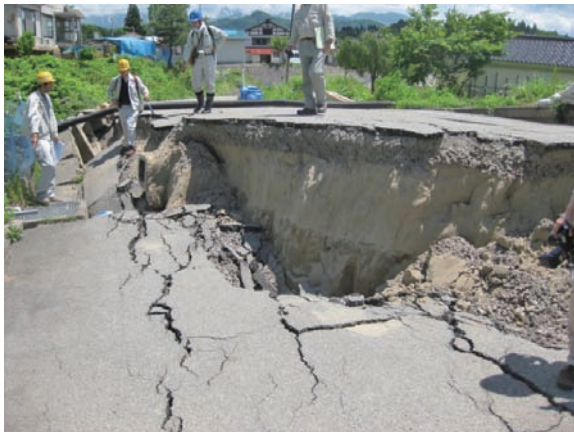
写真－1 GPS 観測点 A1-1 周辺（撮影：2009 年 6 月）

動を示す位相変化は見られなかったが、七五三掛地区では、写真－1 のように干渉 SAR では捉えきれないほど地表面が大きく変化したため、干渉していなかった。よって、この非干渉領域から、地すべり変動域をある程度特定することができた（図－9）。

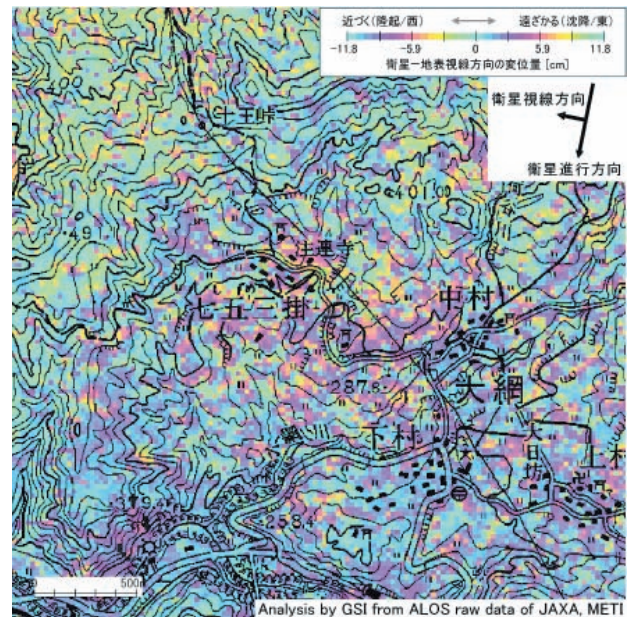
図－9 七五三掛地区の SAR 干渉画像  
（2009/03/20-2009/05/05）

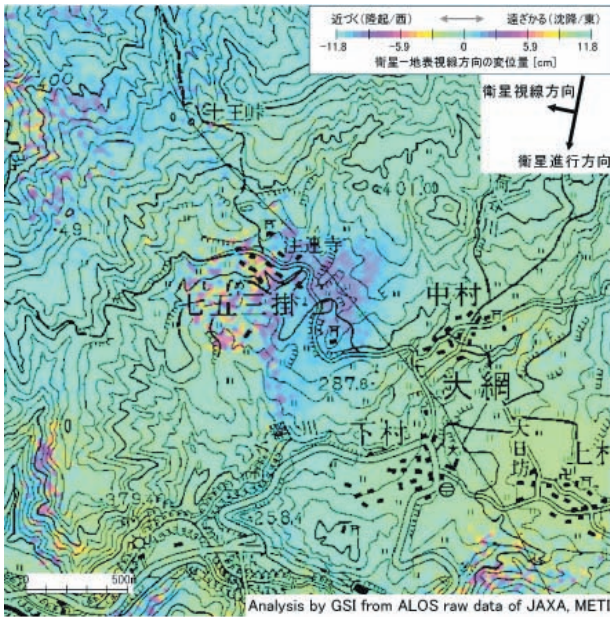
図-10 七五三掛地区のSAR干渉画像  
(2009/05/05-2009/08/05)

七五三掛地区で発生した地すべり変動を監視するため、継続的な SAR 干渉解析を行った。解析に使用したペアを表－3 に示す。図－10 では、七五三掛地区を中心に位相変化が見られ、変動が継続していると思われる。また、2009 年 6 月以降では、一部変動

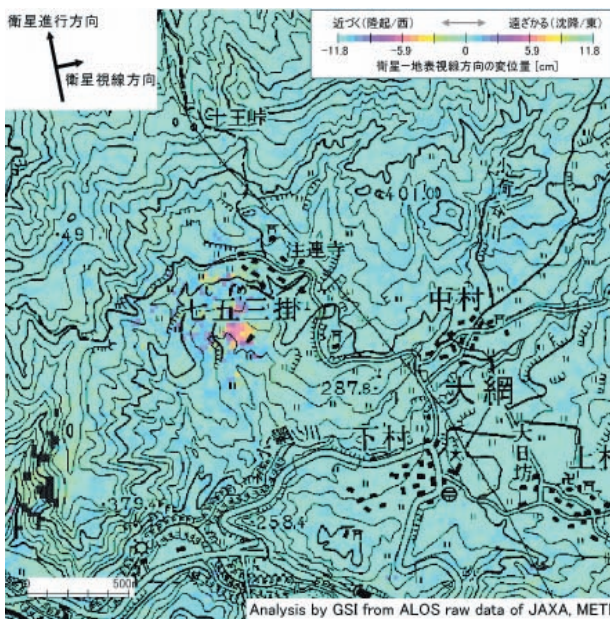
図-11 七五三掛地区のSAR干渉画像  
(2009/06/14-2009/07/30)

と思われる位相変化が確認できるが、全体的に変動が落ち着いていることがわかる（図－11）。これは、新庄河川事務所から提供された GPS 観測結果とも一致している。

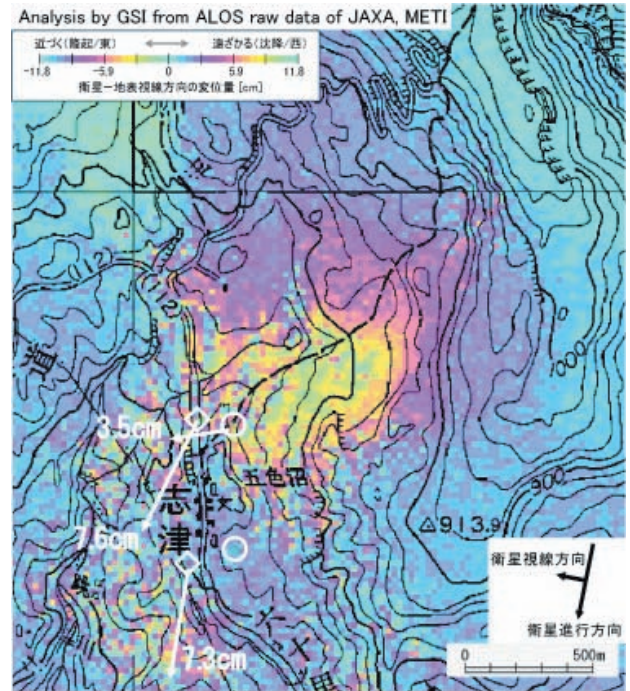
図-12 図-3の志津地区を拡大し、GPS観測(新庄河川事務所による)結果と重ね合わせた図

GPS観測点◇: 2006/10/19-2008/10/29  
GPS観測点○: 2007/12/07-2008/10/29  
(ベクトル未表示: 変動量1cm未満)

山形県月山周辺には、七五三掛地区以外に志津地区においても地すべり性の地表変動が干渉 SAR によって捉えられている（3. 2）。干渉 SAR によって地すべりが検出された志津地区では、2006 年頃から新庄河川事務所によって、GPS 観測を利用した監視が継続されている。そこで、図－3 の志津地区を拡大した SAR 干渉画像と GPS 観測結果を図－12 に示す。この約 2 年間の SAR 干渉画像では、志津地区の東側斜面において、衛星から遠ざかる方向（西向き/沈降）に約 7～8 cm の変動が確認できる。また、干渉 SAR で捉えた変動域周辺（五色沼の北側）に位置する GPS 観測点でも約 2 年間で南西方向に約 7～8 cm 変動が確認できるため、両者の観測結果が概ね一致していることがわかる。

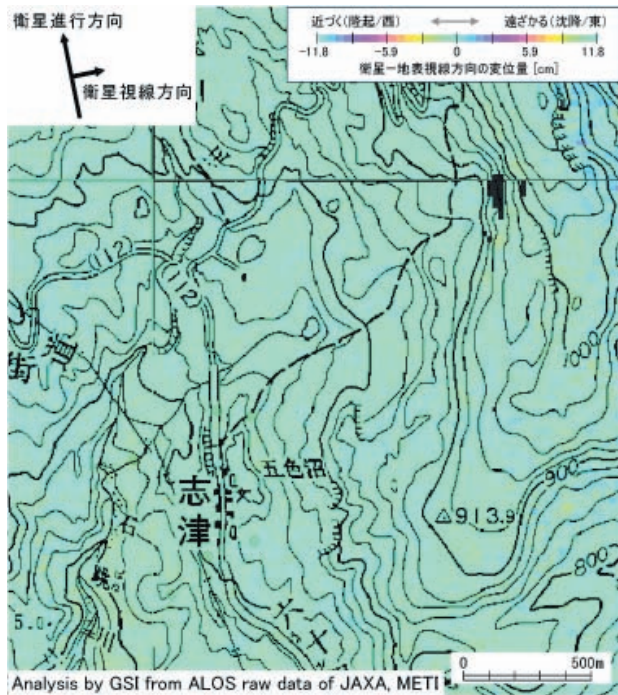
図-13 志津地区の SAR 干渉画像  
(2009/06/14-2009/07/30)

七五三掛地区同様、地すべり変動を監視するため、継続的な解析を行った。解析ペアは、表-3のとおりである。結果的にこの期間のSAR干渉画像からは、特に目立った変動は検出されなかったが(図-13)、今後も継続的な監視は、実施していく予定である。
