# 浅間山周辺の地殻変動

—GEONET(電子基準点等)による連続観測結果—

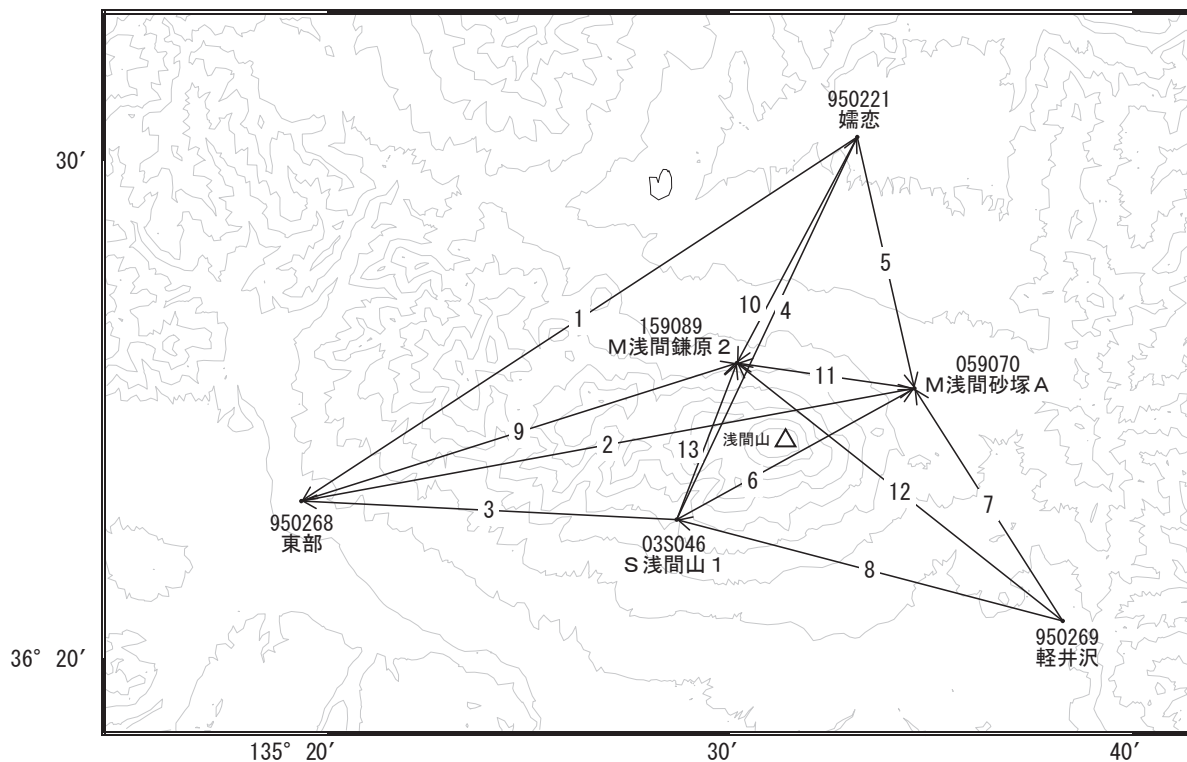
浅間山周辺 GNSS連続観測基線図

2015年6月頃から浅間山を挟む基線で小さな伸びが見られていましたが、10月頃から鈍化しています。

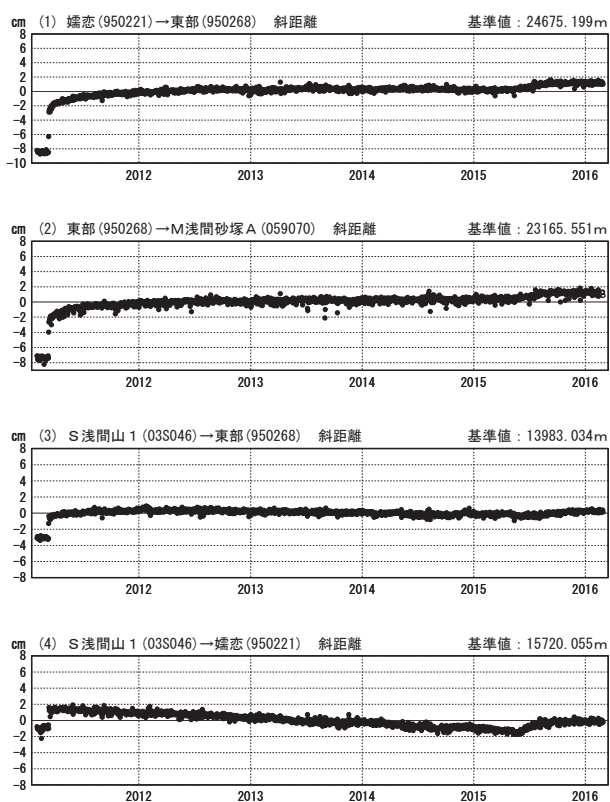
基線変化グラフ

期間: 2011/02/01~2016/02/27 JST

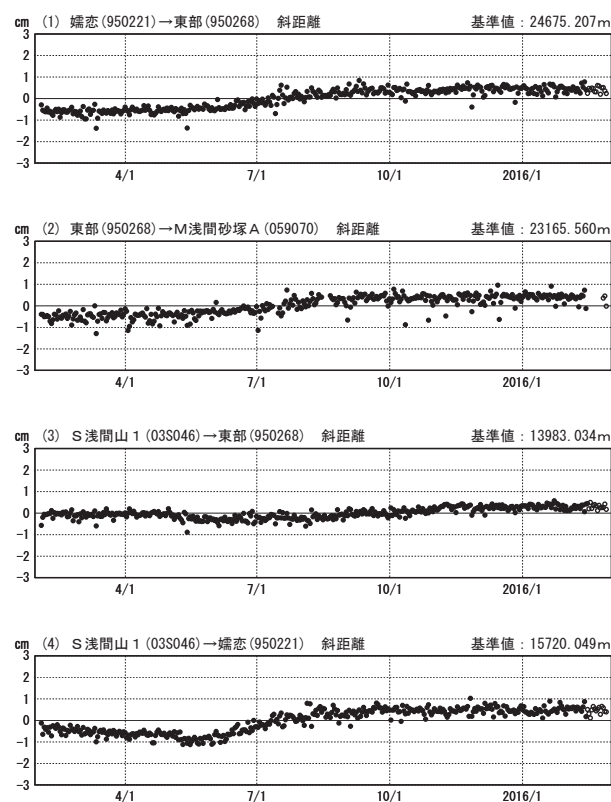
基線変化グラフ

期間: 2015/02/01~2016/02/27 JST

- ・ 関連する基線は、設置日（2015年 7 月 22 日）以降のプロットが表示されています。
- ・ 「基線変化グラフ」で下記理由で変化が生じています。  
2015年 12 月下旬：凍上（土壌の凍結による地面の隆起）によって装置が傾斜したため。  
2016年 1 月 27 日：装置の状況を確認し再設置を行ったため。

- ・ 「基線変化グラフ」で 2016 年 2 月 14 日から 2 月 25 日の間は、欠測に伴いプロットが表示がありません。
