# 常総市水害の概要

# 常総地区の地形概要

# 9月10日鬼怒川の決壊

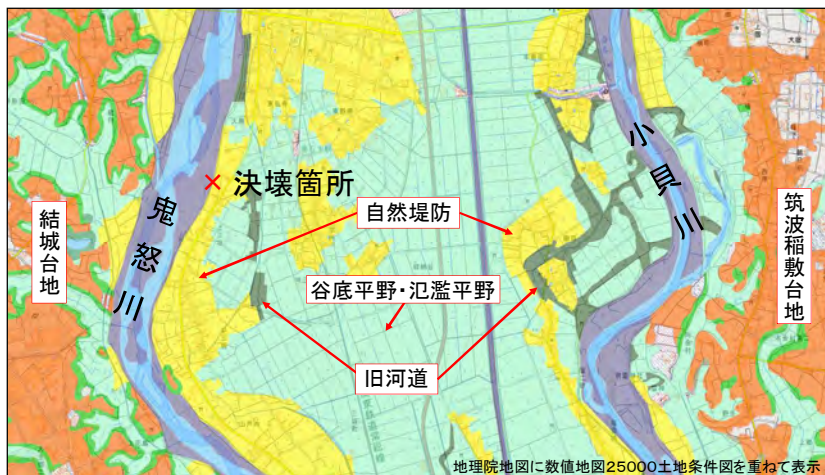
土地条件図調査報告書(古河地区)の一部を抜粋・加筆

鬼怒川・小貝川低地は、結城台地の東縁を南流する鬼怒川と、筑波稲敷台地の西縁を南流する小貝川によって形成された沖積低地で、その範囲は東西約4km、南北20kmに広がり、北は下妻市堀籠の糸繰川において小貝川北部低地に、下妻市石堂と鎌庭を結ぶ線で、鬼怒川低地と接しており、南は常総市南部で、小貝川南部低地と接している。

本低地は、両河川に沿って自然堤防が連続的に発達しており、集落のほとんどがその上に立地しているが、両河川を比べてみると鬼怒川の流域により広い自然堤防分布が見られる。また、鬼怒川はその西岸を、小貝川はその東岸を台地縁に顕著に発達している。中でも常総市の市街地がのっているものは幅約1km、下妻市石堂から東古沢にかけてのものは幅約2kmと大きく、両河川とも過去に幾度となく氾濫を繰り返したことを示している。

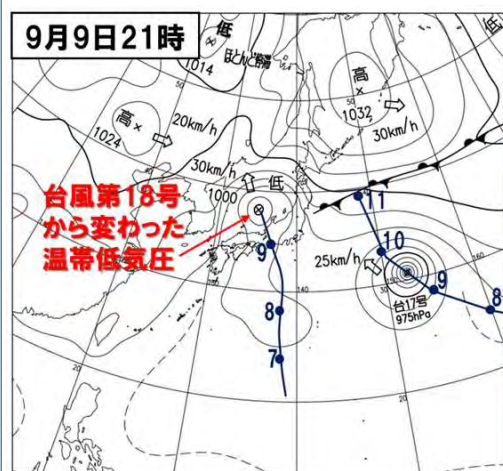
↑ 左図:9月9日21時の地上天気図

天気図上には台風の進路と各日の9時の中心位置(数字は日にち)を●で、降水量分布には鬼怒川(☆常総市)上流の今市の位置を○で示す。

なお、9日21時には台風第18号は温帯低気圧に変わっていた。

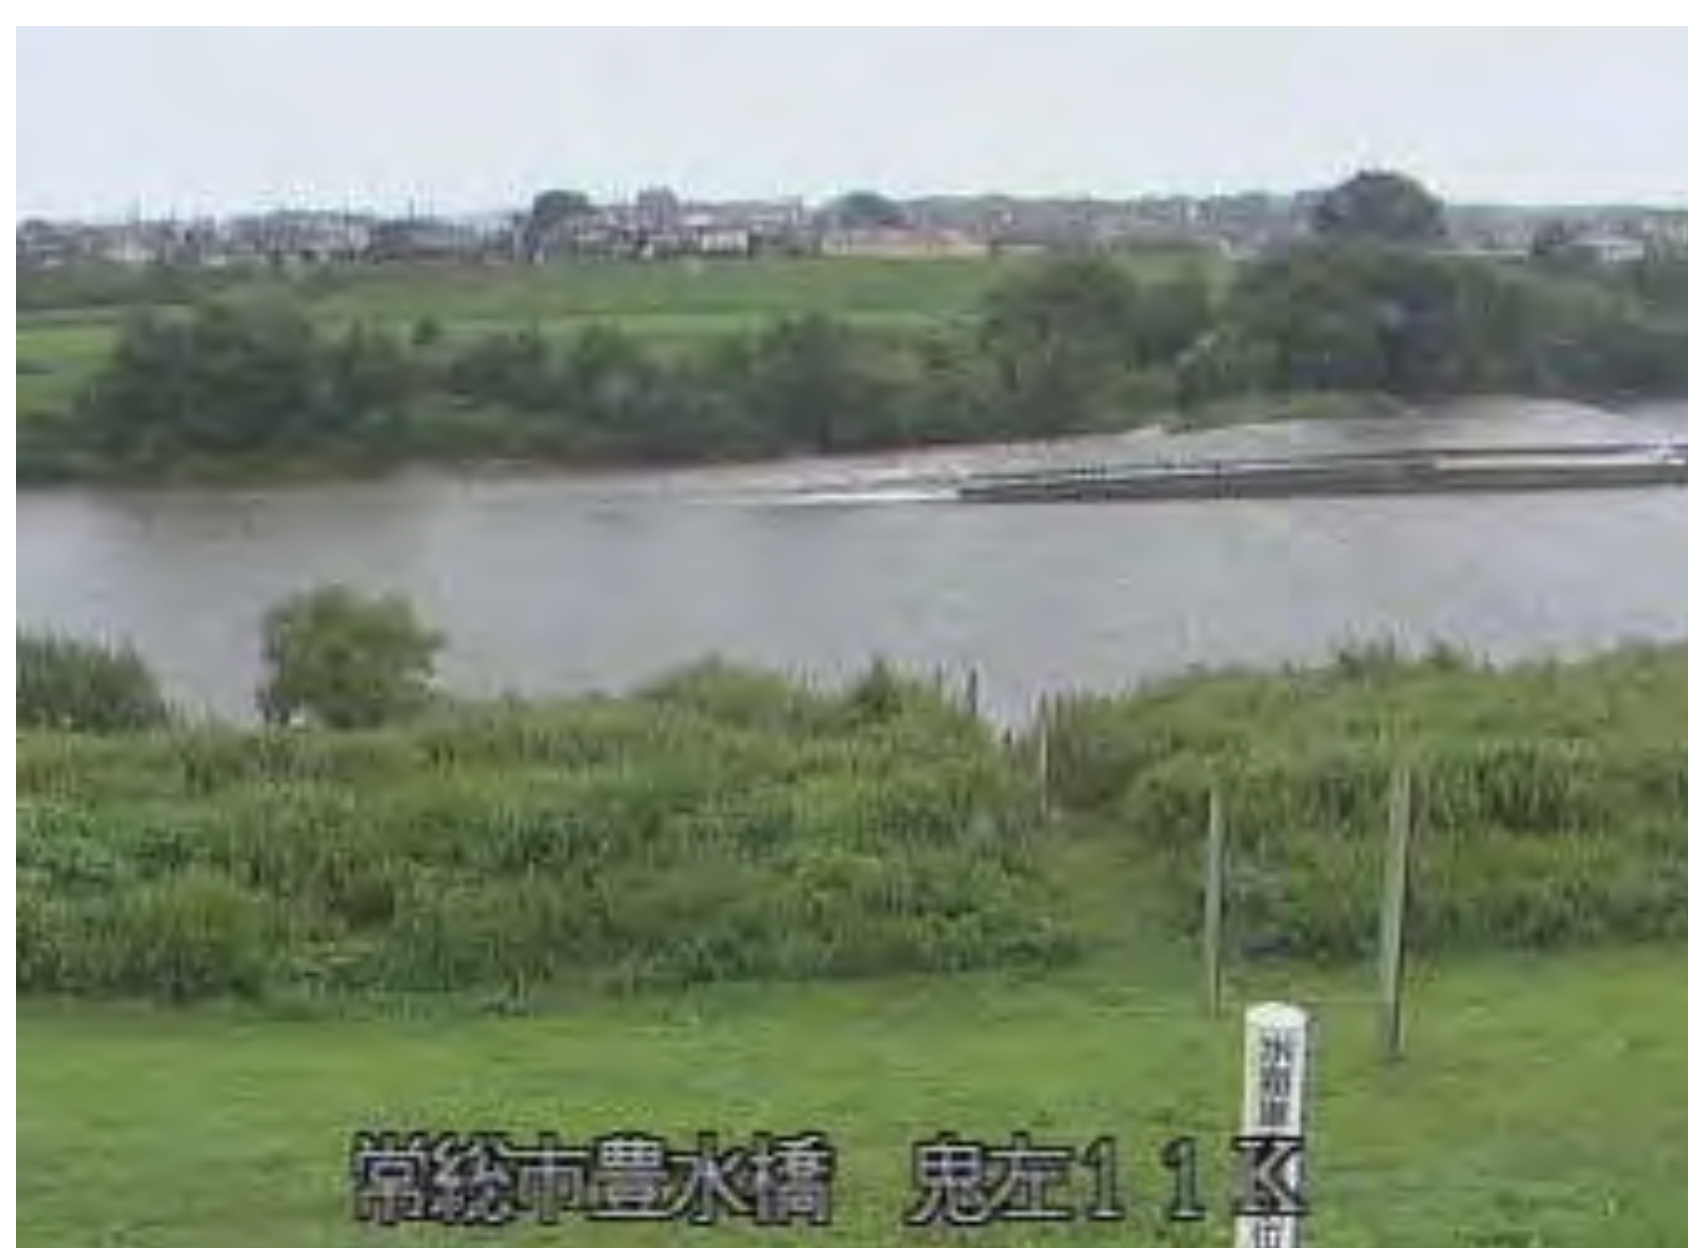
平時

鬼怒川水海道水位観測所

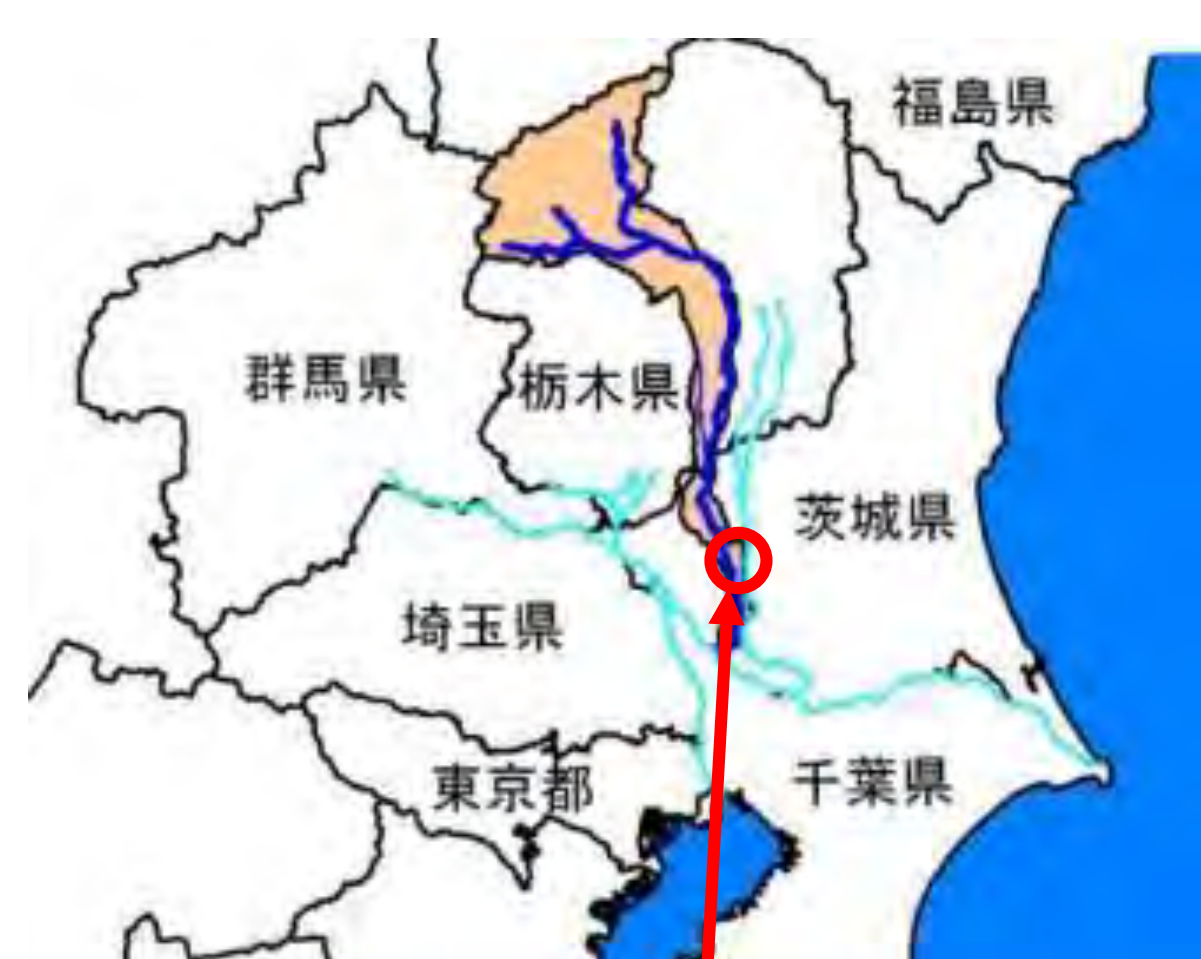
常総市三坂町地先

9月10日12時50分頃に常総市三坂町地先(左岸21k付近)で、堤防が約200m決壊しました。

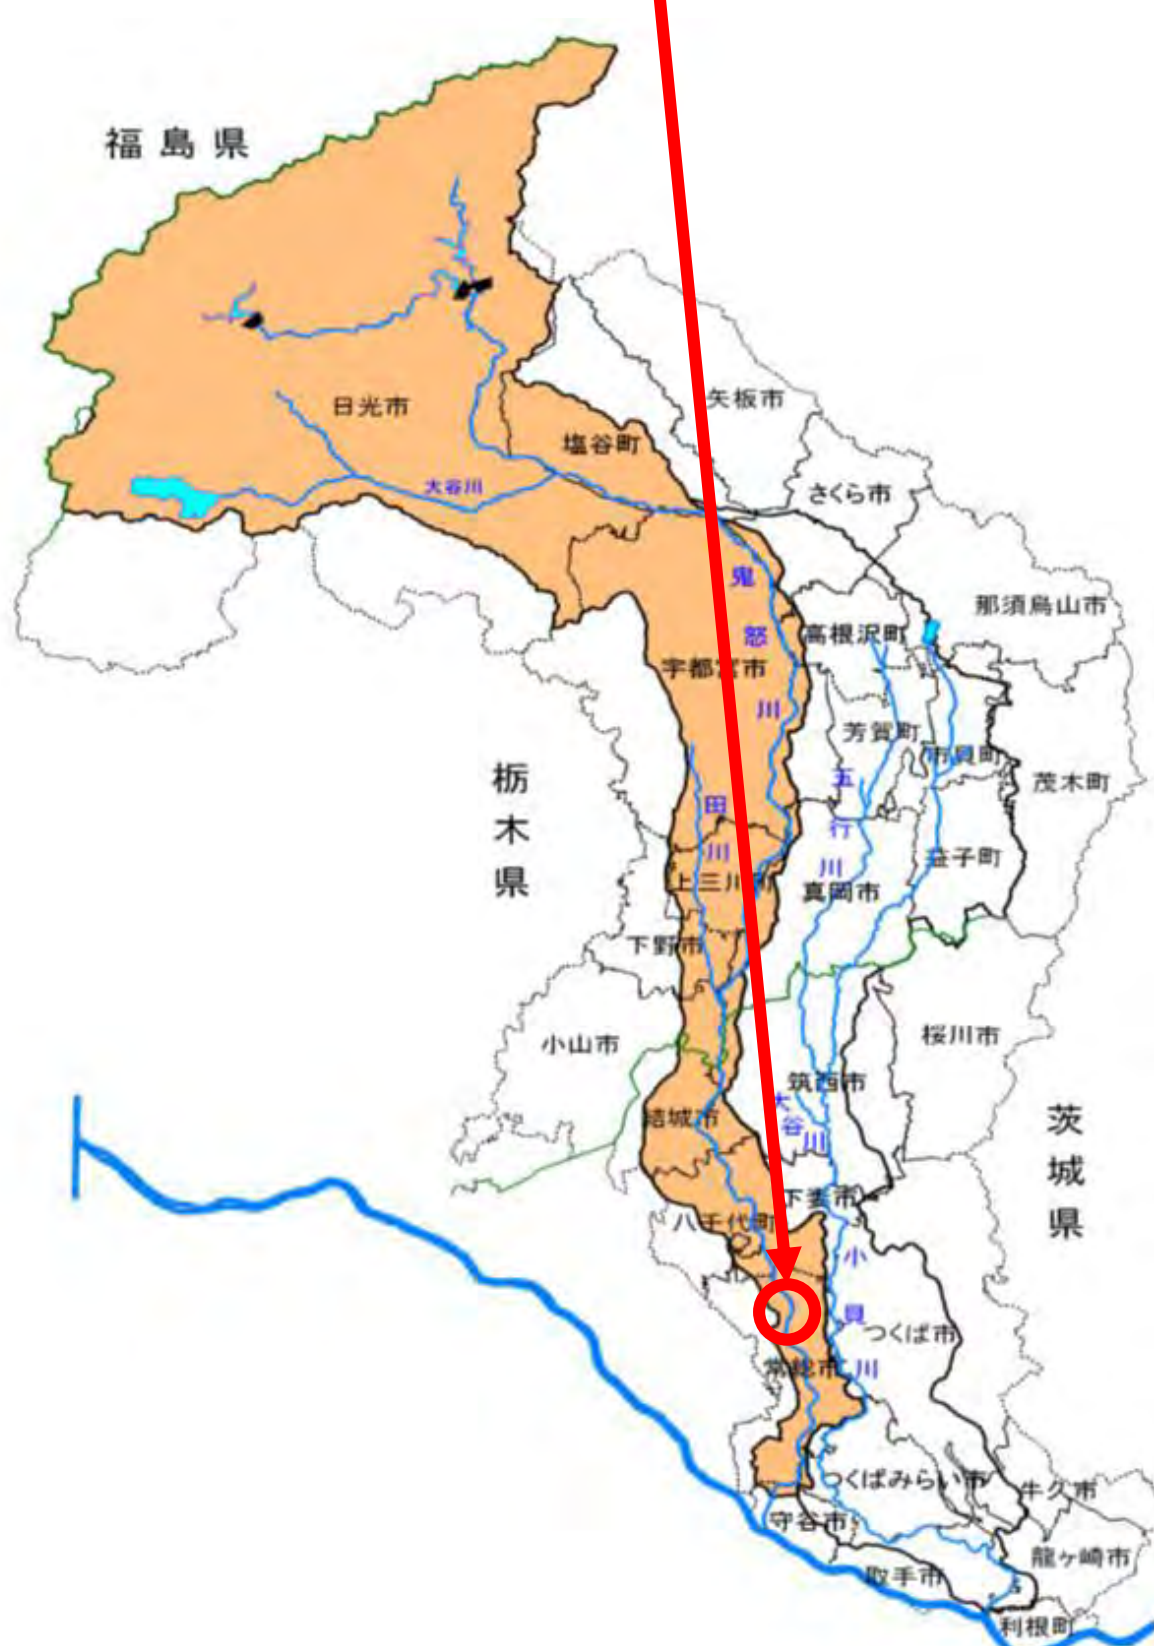
■決壊幅約200m

■平成27年9月10日12時50分頃堤防決壊

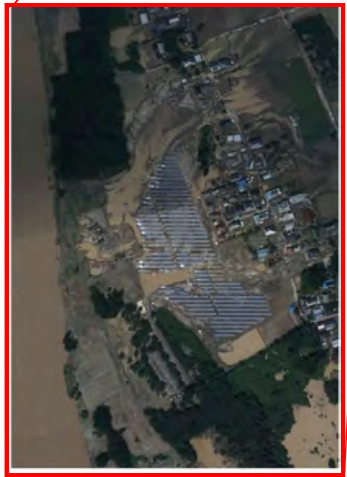
2005年11月撮影

堤防の決壊前と決壊後の常総地区の正射画像です。広範囲で氾濫が起きています。
