# 明治40年「甲府」の大水害1

## 山梨県では最大規模の水害

# 明治40年「甲府」の大水害2

# 明治40年「甲府」の大水害3

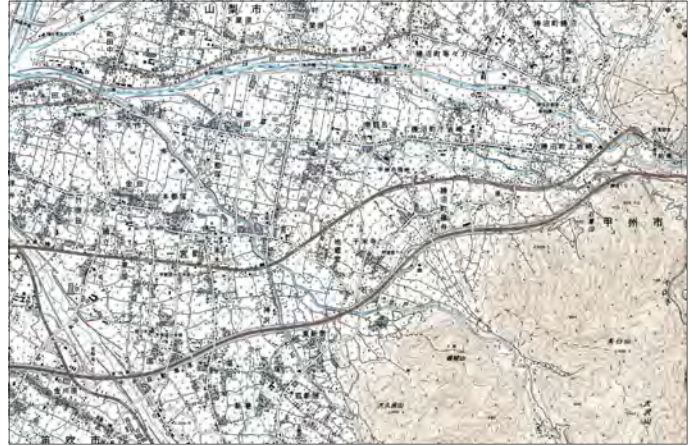
2.5万分1地形図「石和」平成18年更新（一部拡大）

江戸時代中期から養蚕技術は全国各地で急速に発達し、明治時代には生糸が対外輸出品の上位を占めるようになりました。笛吹川とその支流が流れる甲府盆地東部の峡東地方でも養蚕業が盛んに行われ、明治44年修正の地図では、山の中腹から盆地全体に桑畑が拡大しました。しかし、平成18年更新の地図では桑畑は無くなり果樹園の記号に換わっています。

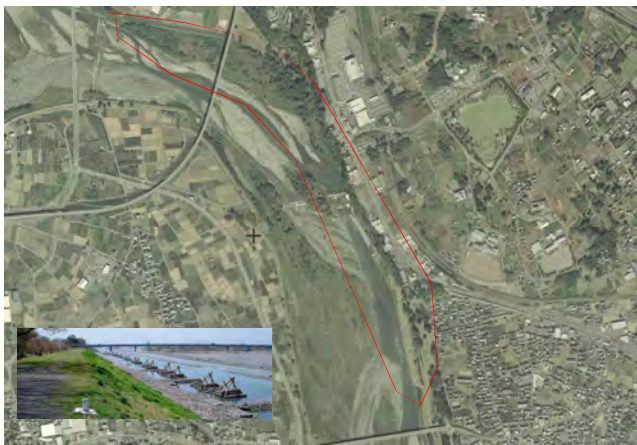
釜無川の「信玄堤」平成19年撮影

甲斐の国の領主・武田信玄は、いちはやく釜無川と御勅使川に注目し、約20年の歳月をかけて川をおさめる工事を行いました。また、笛吹川も大雨が降ると多くの支流河川の影響を受け水害が多発する地域のため、室町時代から明治時代にかけて釜無川では「御勅使川治水、信玄堤」、笛吹川では「万力林」に代表される大規模な治水工事が行われました。

現在でもその場所が残されていますが、明治16年(1883年)から御勅使川治水事業で施工された堰堤と護岸は、すべて空石積であったため現在は残されていません。現在ある堰堤は、大正15年(1926年)以降に造られた練積コンクリート式の堰堤です。
