# 平成28年 熊本地震 1

# 熊本地震の被災状況の把握 1

# 平成23年 東北地方太平洋沖地震 1

# 東北地方太平洋沖地震の被災状況の把握 1

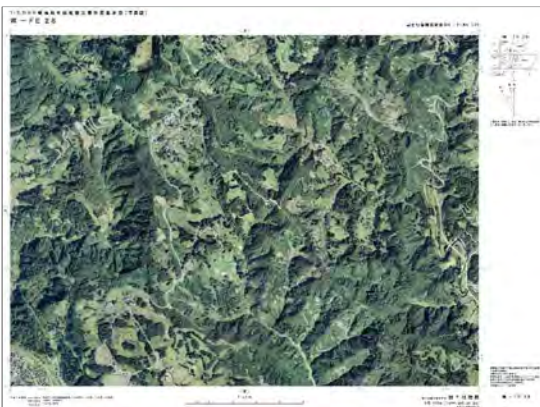
災害対策基本図（写真図）

この地図は、空中写真を正射画像に変換したものの（オルソ画像）と地形図とを重ね合わせて作成したもので、災害対応に活用が図られるようになりました。

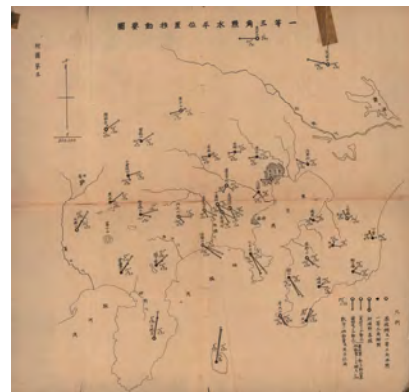
一等三角点水平位置移動要図

この図は測量で得られた三角点の水平変動の量を表したものです。

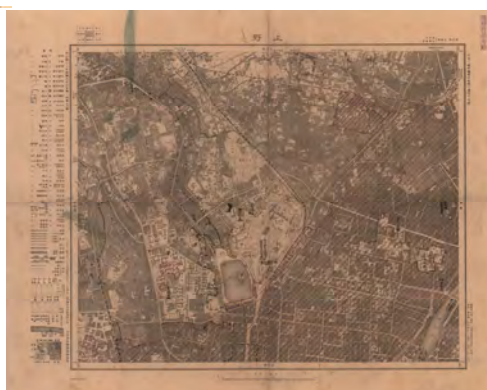
1:10,000地形図「上野」

上野付近の焼失区域を表した地図です。下町低地では全焼区域が広がり、上野公園を含む山の手台地は家屋の倒壊も少なく延焼もしていません。
