# 御前崎 電子基準点の上下変動

## 水準測量とGNSS観測の比較

## 東海地方の水平地殻変動【固定局：三隅】

# 東海地方の非定常地殻変動時系列【固定局：三隅】

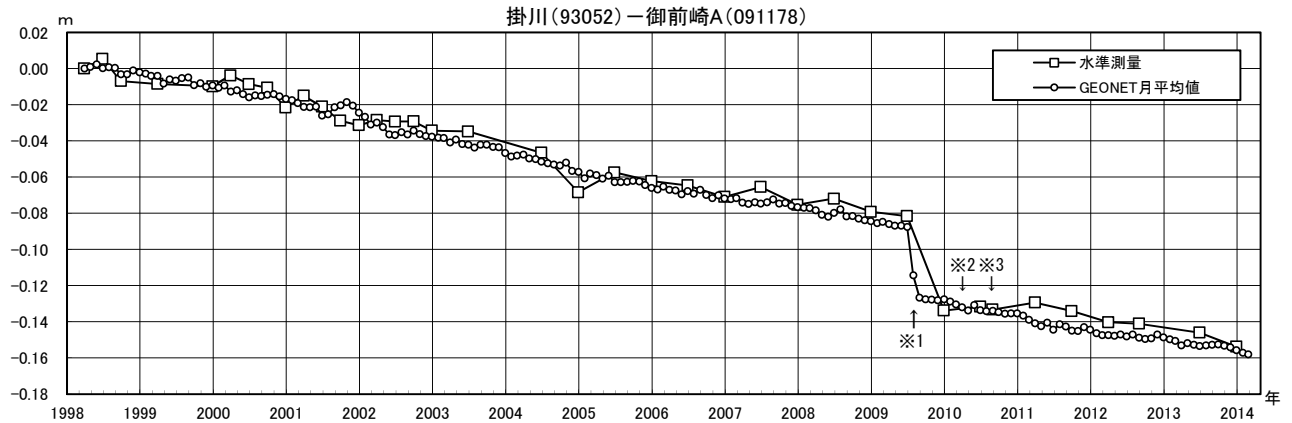
掛川に対して、御前崎が沈降する長期的な傾向が続いている。

※1 電子基準点「御前崎」は2009年8月11日の駿河湾を震源とする地震(M6.5)に伴い、地表付近の局所的な変動の影響を受けた。

※2 2010年4月以降は、電子基準点「御前崎」を、より地盤の安定している場所に移転し、電子基準点「御前崎A」とした。

上記グラフは、電子基準点「御前崎」と電子基準点「御前崎A」のデータを接続して表示している。

※3 水準測量の結果は、移転後初めて変動量が計算できる2010年9月から表示。

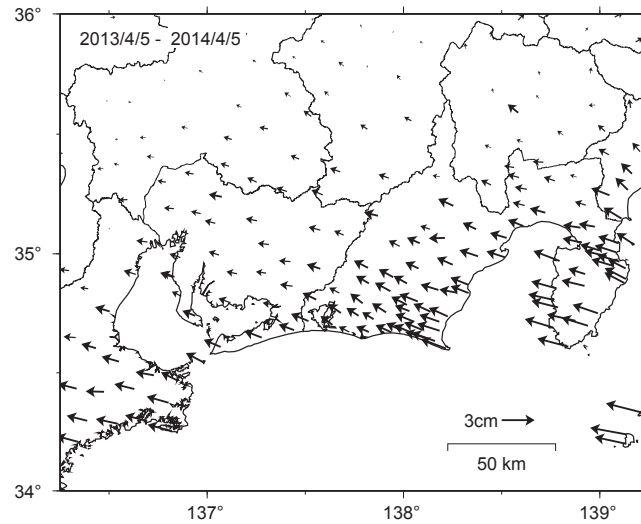
最近1年間

基準期間：2013/04/05 -- 2013/04/12 [F 3：最終解]

比較期間：2014/04/05 -- 2014/04/12 [R 3：速報解]

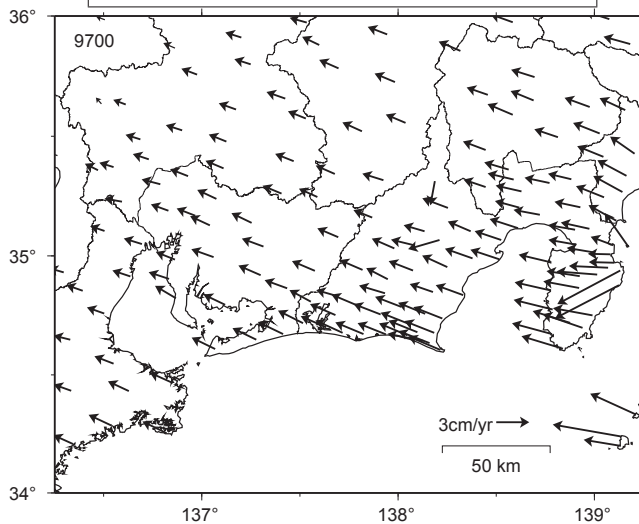
スロースリップ発生前の水平地殻変動速度  
(1997年1月～2000年1月)

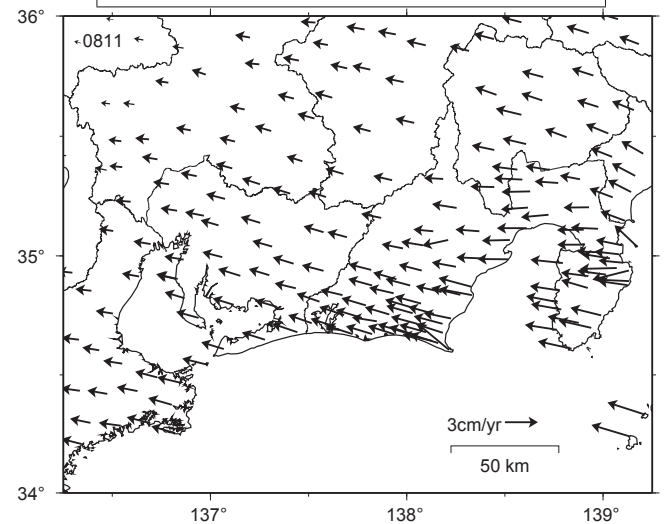
スロースリップ終息後の水平地殻変動速度  
(2008年1月～2011年1月)

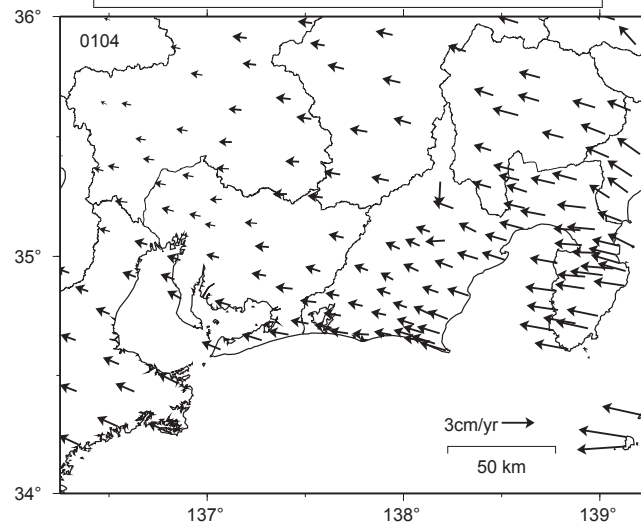
スロースリップ進行期の水平地殻変動速度  
(2001年1月～2004年1月)

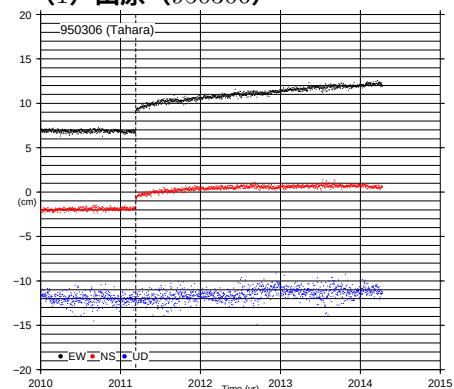
(1) 田原 (950306)

速報解含む 2010/1/1 - 2014/4/12

- ・2011 年 3 月 11 日に発生した東北地方太平洋沖地震による地殻変動の影響は取り除いていない。
- ・2008 年 1 月 1 日～2011 年 1 月 1 日のデータから平均変動速度、年周/半年周成分を推定して、元の時系列データから除去している。
